## **PRIOLOG ISTRAŽIVANJU UZROKA OŠTEĆENJA LEŽAJA I RUKAVCA OSOVINA TERETNIH VAGONA U ŽRS I PREPORUKE ZA DETEKCIJU**

## **CONTRIBUTION TO THE INVESTIGATION OF THE CAUSES OF BEARING AND AXLE JOURNAL DAMAGE IN FREIGHT WAGONS OF ŽRS AND RECOMMENDATIONS FOR DETECTION**

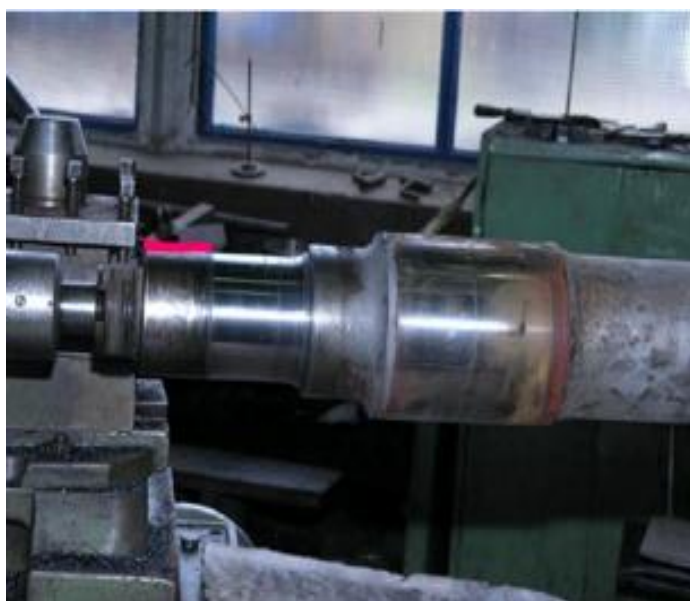
Najčešći defekti sa posledicama loma rukavca osovine i iskliznuća vagona iz kolosjeka, su pojave koje su uzrokovane nepropisnim tolerisanim spojem preklopa unutrašnjeg prstena ležaja i rukavca osovine. Okretanjem unutrašnjeg prstena kotrljajućeg ležaja oko rukavca osovine, dolazi do oštećenja površine rukavca, odnosno nedovoljnog čvrstog spoja unutrašnjeg prstena ležaja/rukavca osovine. Na slici 4 prikazan je rukavac osovine oštećen zakretanjem unutrašnjeg prstena kotrljajućeg ležaja po rukavcu. Oštećenja se manifestuju u vidu brazgotina na rukavcu koje imaju okomit smer na osu osovine, a nastaju zbog toga što je materijal iz kojeg se izrađuje unutrašnji prsten ležaja znatno tvrdi od materijala iz kojeg se izrađuje osovina. Ovo se dešava isključivo ne adekvatnom kontrolom unutrašnjeg prečnika prstena ležaja i prečnika rukavca ležaja u toku procesa održavanja osovinskih sklopova.

*Slika 4 - Rukavac osovine oštećen zakretanjem unutrašnjeg prstena kotrljajućeg ležaja*

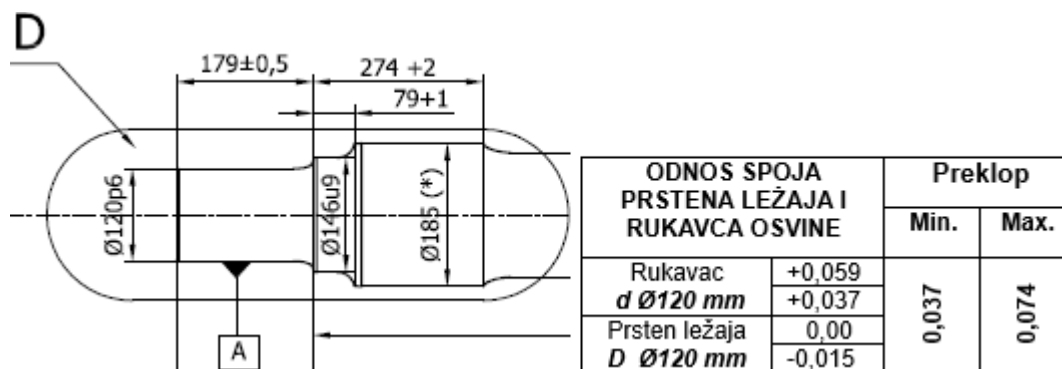
Slika 5 - Detalj rukavca osovine koji je u preklop sa prstenom ležaja (presovani spoj)

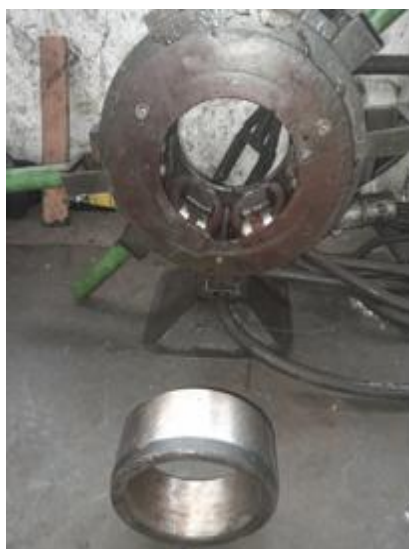
Na slici 6 prikazan je indukcioni aparat za zagrijavanje i montažu prstena ležaja, a slika 7 očituje promjenu boje prstena ležaja zbog prekomjerne temperature zagrijavanja. Opisani tehnološki proces održavanja osovinskog uležištenja, neminovno dovodi do poremećaja propisanog preklopa prstena ležaja/rukavca osovine, a time i stabilnosti sistema uležištenja. Osnovna karakteristika ovakvog oštećenja je da ono izaziva promjenu u pravilnom kvalitetu funkcionisanja ležaja, koja se po pravilu manifestuje okretanjem prstena ležaja oko rukavca osovine, te pojave neminovnog trenja koje je produkt habanja materijala rukavca, a i sam uzrok pojave zagrijavanja ležaja i kompletnog kućišta ležišta osovinskog sklopa. Ova promjena ovakvog funkcionisanja sklopa uležištenja osovine, uglavnom je uzrok zaribavanja ležaja. Zbog toga, u rukavcu temperatura brzo raste do te mjere da materijal rukavca omekša, što rezultira plastičnom deformacijom osovine. Posljedica ovog procesa, a pod uticajem mase vagona je neizbježan lom rukavca osovine. Ležaj s rukavcem i kućištem otpada tj.nastaje lom, a osovina sa točkom po ne definisanoj zakonitosti ispada iz svog ležišta i izbacuje vagon ili više vagona iz koloseka. Posljedice ovakvih otkaza uglavnom su katastrofalne sa većim materijalnim štetama.

Slika 6 - Indukcioni apart za zagrijavanje prstena osovinskog ležaja

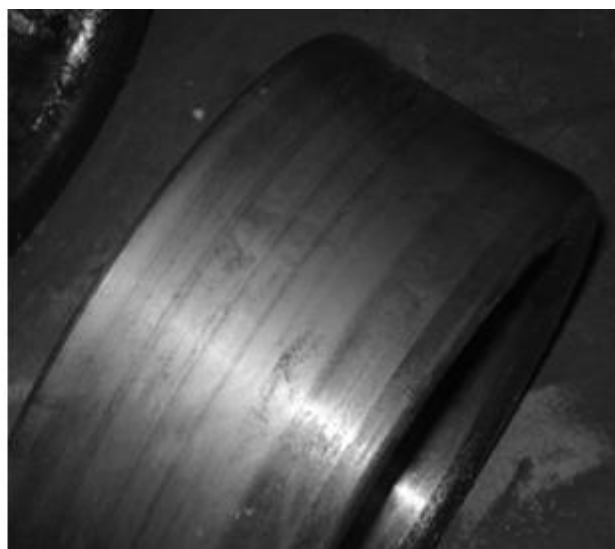
Slika 7 - Nagorjelost ležaja prekomjernim grijanjem

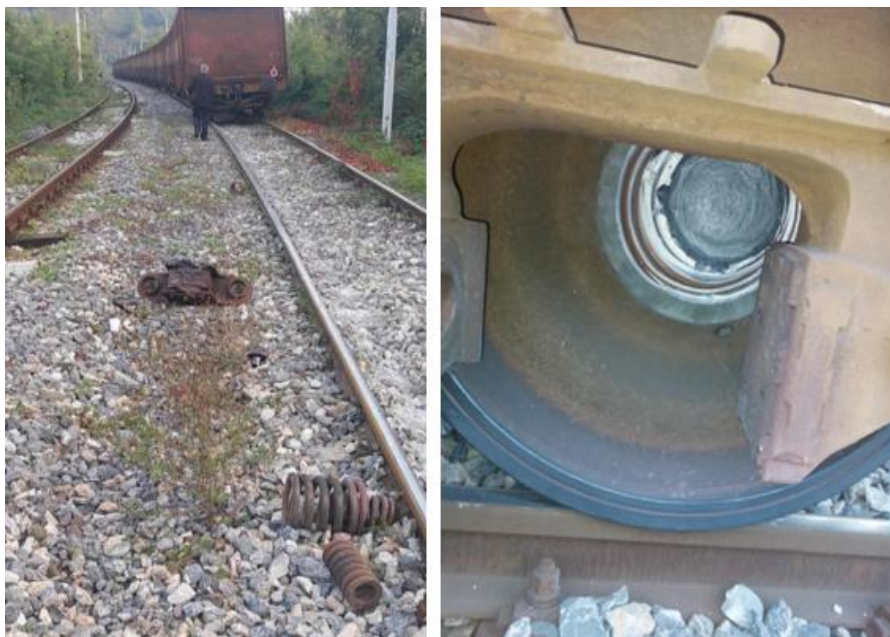
Iskliznuće 4-osovinskih otvorenih teretnih vagona serije **Eas**, operatera Željeznica RS, koji se desio u mjesecu oktobru 2024.godine između željezničke stanice Čelinac-Ukrina (slika 8), očit je primjer otkaza osovinskog ležaja. Na osnovu dostupne dokumentacije, slika i pregleda kućišta jasno je da se u ležaju nalazi ostatak polomljene osovine tj. osovinski rukavac točka vagona. Takođe, pregledom su pronađeni tragovi topljenja metala, što ukazuje na to da je unutaršnja strana ležaja bila izložena intenzivnom djelovanju toplotne energije te je došlo do taljenja osovine i kućišta ležaja, sve dok nije konačno nastupio lom. slika 9.

*Slika 8 - Isklizniče vagona na pružnoj relaciji Čelinac-Ukrina*

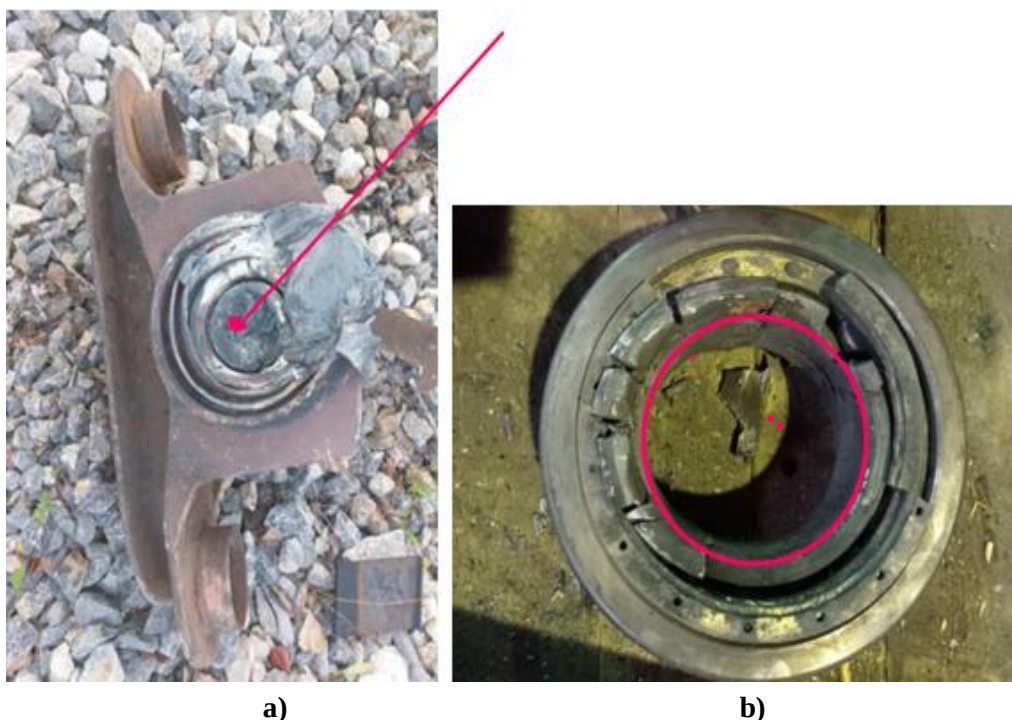
*Slika 9 - a) kućište sa ostatkom rukavca osovine, b) ležaj sa oštećenim unutrašnjim prstenom*

U prezentovanom slučaju može se vidjeti da je uzrok navednog slučaja okretanje unutrašnjeg prstena oko rukavca osovine. Obrtanjem prstena na rukavcu ležaja prouzrokovalo je znatno trenje i zagrijavanje rukavca kao i cjelokupnog ležaja sve dok nisu nastupile plastične deformacije, a potom i lom.

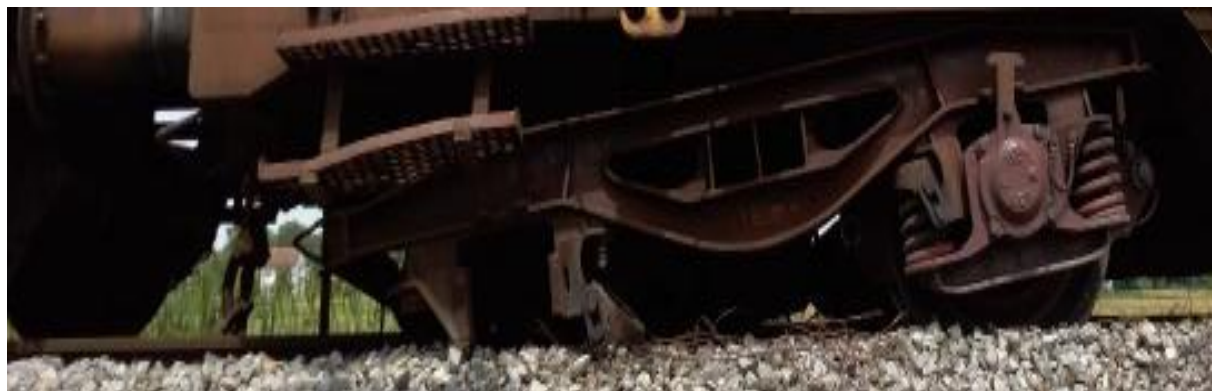
Incident se desio u maju 2016. godine u blizini željezničke stanice Omarska. Direktne posledice ovog vanrednog događaja odnosno iskliznuća vagona je veća materijalna šteta na vagonima i infrastrukturi. Na osnovu komisijskog izveštaja o vanrednom događaju i baze podataka koja je dostupna autorima rada, vidljivo je da je iskliznuće vagona prouzrokovao prelomom rukavca ležaja osovine na prelaznom

*Slika 10 - Iskliznuće vagona iz šina uzrokovano lomom rukavca osovine*

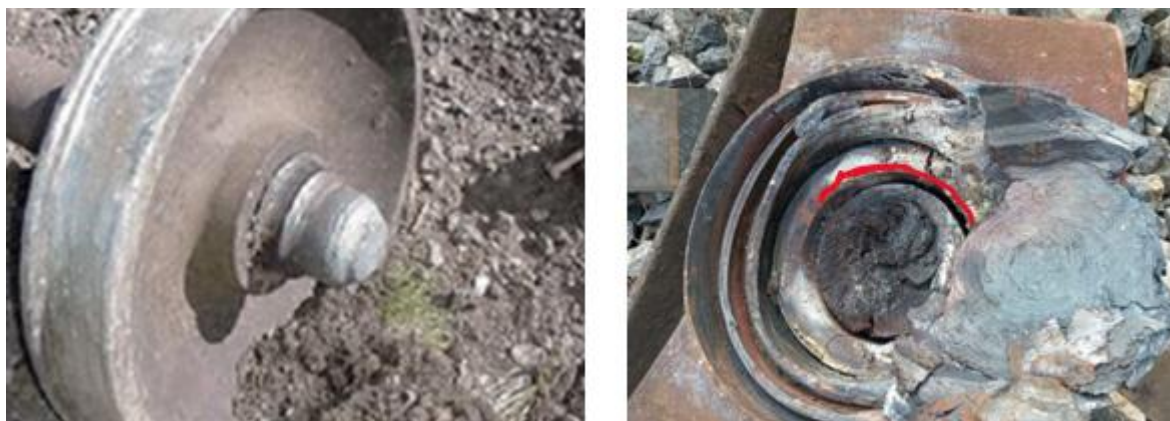
prečniku gdje je koncentracija napona najveća. Iskliznuće se desilo na dijelu pružne dionice gdje se očitiju eksploatacioni uslovi visokog dinamičkog opterećenja. Uvidom u raspoloživi fotografski materijal, vidljivo je da je otkaz odnosno lom rukavca ležaja osovine povezan sa visokom temperaturom. Sa slike 11 jasno se vidi pregorelost rukavca osovine i unutrašnjeg prstena ležaja uzrokujući "sagorevanje" osovine i lom.

*Slika 11 - Pregorelost površine loma rukavca*

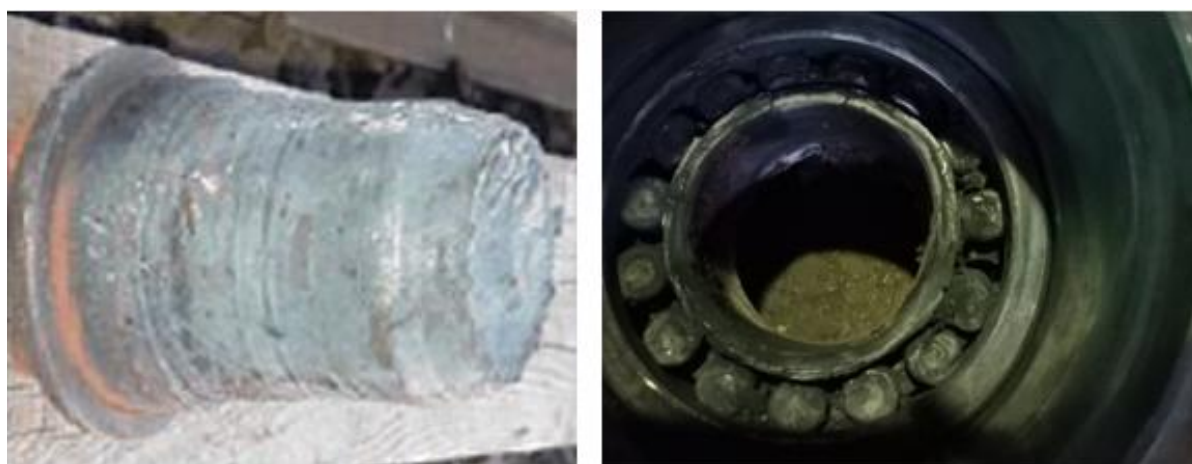
Demontažom ostatka kućišta i rukavca osovine jasno se može zaključiti uzrok ovog vanrednog događaja koji je prouzrokovao značajnu materijalnu štetu. Sa stanovišta struke, slika 12, jasno pokazuje nastajanje, uzrok i lom rukavca osovine.

*Slika 12 - Pohabanost prečnika rukavca osovine i unutrašnjeg prstena ležaja*

Očito se i ovdje radi da je zbog labavog spoja prstena i rukavca ležaja, prouzrokovalo se obrtanje prstena na osovinskom rukavcu, a potom neminovno uslijedilo zagrijavanje kao produkt trenja i samo habanje rukavca osovine kao mekšeg dijela u spoju. Sve je to doprinijelo daljem drobljenju dijelova kaveza i valjčica ležaja do konačnog loma rukavca osovine i iskliznuća više vagona u sastavu voza iz kolosjeka.
